Raportul vizitei în teren - Conducța Tuzla-Podișor

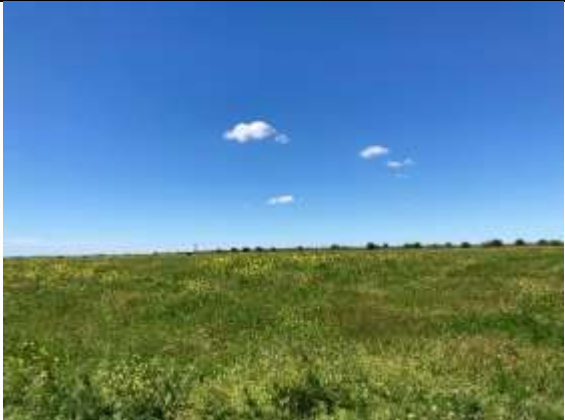
<p>Punct de conectare cu Stația de măsurare a gazului deținută de compania de exploatare a gazelor din Marea Neagră:</p> <ul style="list-style-type: none"> • Conducta TG va fi amplasată de-a lungul viitorului drum de acces planificat și proiectat pentru Stația de măsurare a gazului. Nu există încă o hartă unde să se observe suprapunerile dintre cele două proiecte - conducta de gaz și drumul de acces. • Apropiere de gară • Apropierea de o structură temporară/adăpost pentru animale/vaci • Zona de pășunat pentru vaci • Apropierea de țărmul Mării Negre s-ar putea suprapune dezvoltările în turism din zonă - acest aspect ar trebui investigat în continuare prin analizarea planurilor locale de dezvoltare și în timpul consultării cu părțile interesate din sector. • Apropierea de zonă de depozitare a deșeurilor - depozitarea ilegală. Au fost observate mai multe zone în care au fost depozitate deșeuri din construcții. • Aici există un mozaic de habitate create de om: pășune, livadă abandonată, canal de irigații și teren cultivat. • În zonă există specii mici de mamifere <i>Nannospalax leucodon</i>, <i>Talpa europaea</i>, <i>Apodemus sp.</i> și <i>Mus sp.</i> • Zona face, de asemenea, parte din coridorul de migrație costieră pentru păsări și este un loc de cuibărit pentru specii de paseriforme.

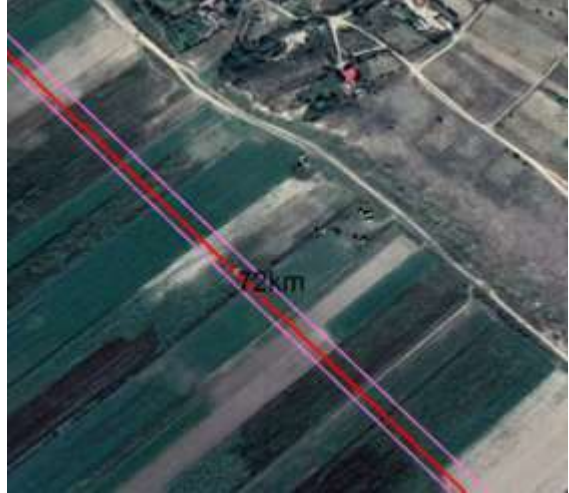
Km.	Imagine	Constatări
72

<p>Structuri situate în apropierea coridorului de lucru al conductei:</p> <ul style="list-style-type: none"> • Nu au fost identificate structuri la sol • Coridorul de lucru este situat în apropierea unui loc de parcare pentru utilaje agricole.
74

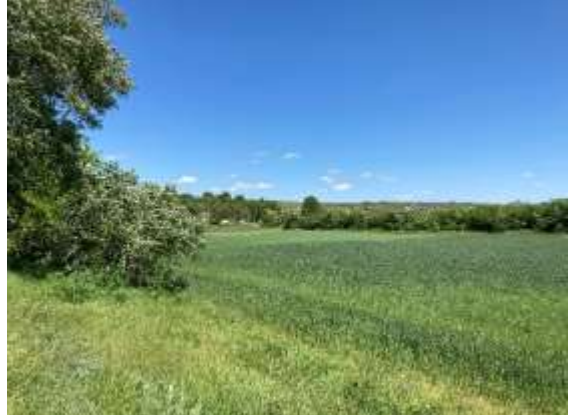
<p>Traversarea Dunării - malul drept al fluviului - punctul de intrare al forajului orizontal dirijat (FOD):</p> <ul style="list-style-type: none"> • Zona de lucru HDD este situată pe terenurile agricole din apropierea unui sat - la aproximativ 250 m distanță de gospodăriile din apropiere • Fără drum de acces la punctul de intrare al HDD • Situl HDD se află în afara ariei protejate, cea mai importantă problemă legată de biodiversitate este populația de amfibieni care poate fi afectată de impactul vehiculelor de lucru și de capcanele artificiale formate în timpul lucrărilor. • Căile de acces utilizate pentru transportul echipamentelor și utilajelor necesare pentru HDD nu sunt încă stabilite, dar drumul național care traversează satul din apropiere este în stare bună.

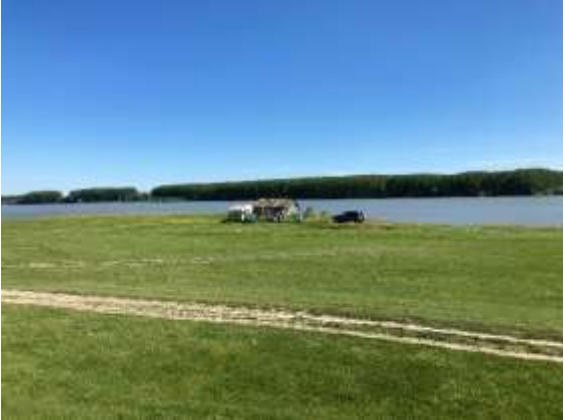
<p>Borcea - punctul de ieșire al forajului orizontal dirijat (FOD) care va fi utilizat sub ramura Borcea a Dunării (al doilea FOD pe Dunăre):</p> <ul style="list-style-type: none"> • Situl FOD va fi situat pe zona de inundații a Dunării • Zonă de pășune • Arie naturală protejată, zona este dominată de pășuni unde au fost observate exemplare individuale ale <i>Spermophilus citellus</i>. Zona este cu siguranță importantă și pentru populațiile de amfibieni în perioadele ploioase ale anotimpurilor de tranziție (primăvară și toamnă). Se recomandă monitorizarea atentă a acestor grupuri, inclusiv în timpul lucrărilor. • Structura - gospodărie temporară - este situată în coridorul de construcție, chiar lângă fluviu. Punctul de ieșire HDD va fi situat la aproximativ 150 m distanță de acest punct. Sunt necesare investigații suplimentare pentru a înțelege dacă structura va fi afectată de lucrările de foraj orizontal. • Zona situată în vecinătatea sitului HDD de pe malul Dunării este folosită pentru agrement • Păstoritul animalelor pe pășune

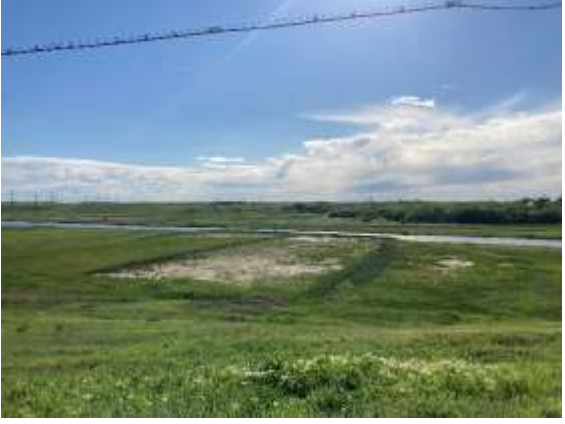
175 - 176

<p>Valea Mostiștei:</p> <ul style="list-style-type: none"> • O fermă este situată aproape de km 175. • Traversarea va fi foarte aproape de satul Frăsinet. • Zona este folosită de pescari în scop recreativ. • Coridorul de construcție este situat aproape de un teren de sport informal. • De asemenea în apropiere se află o fermă de animale. • Arie naturală protejată. Se recomandă ca traversarea mlaștinilor cu vegetație specifică să se realizeze în urma unei monitorizări atente a prezenței speciilor cuibăritoare și a activității speciilor de reptile și amfibieni. Teritoriul pentru Lutra-Lutra se poate întinde pe câțiva kilometri de maluri, așadar nu reprezintă o problemă specială. • Mlaștină

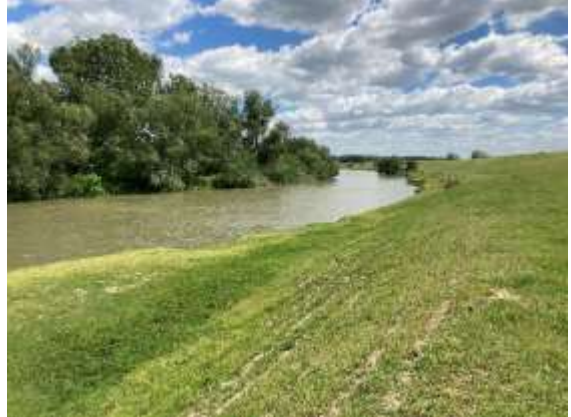
<p>Traversarea prin foraj orizontal (FOD) a râului Argeș:</p> <ul style="list-style-type: none"> • HDD pe terenurile agricole din apropiere. • Râul Argeș este protejat de terasamente pe ambele părți, reducând astfel riscul de inundații în zonă. • În punctele de acest tip, se recomandă monitorizarea activității acvifaunei, a mamiferelor mici, a reptilelor și a activității amfibienilor în zona de organizare a șantierului.
225

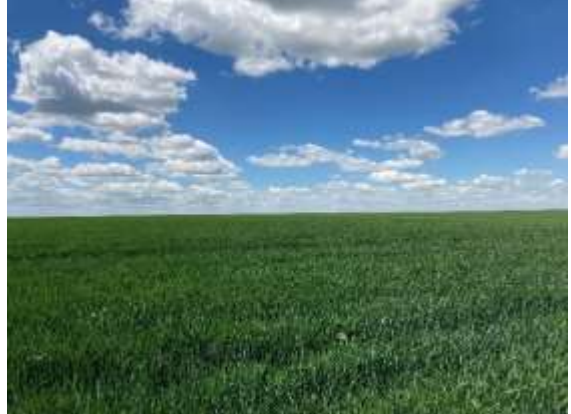
<p>Depozit țeavă:</p> <ul style="list-style-type: none"> • Zona de amplasare a conductelor situată aproape de satul Zboiu. • Drumul de acces este un drum agricol neamenajat. • Căile de acces către coridorul de construcție și zonele de amenajare a conductei nu sunt încă determinate. • Depozitele țeavă sunt deja stabilite și aceste zone nu ar trebui să sufere nicio modificare. • Nu există probleme specifice în ceea ce privește biodiversitatea.

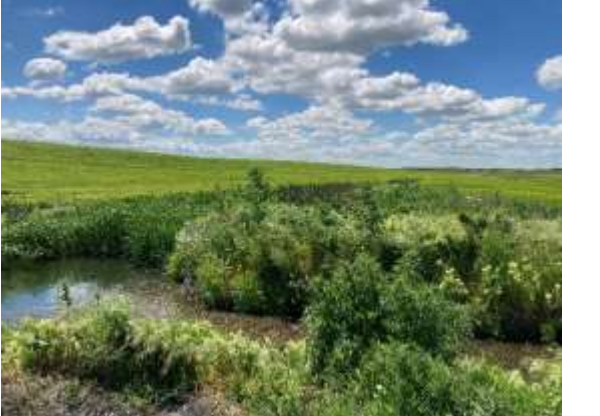
<p>Conducta traversează o parte a pârâului aflat în zona protejată Comana:</p> <ul style="list-style-type: none"> • Situat pe un afluent al bazinului, in Parcul natural Comana ROSCI0043. • Cursul de apă este un coridor de conectivitate între două sectoare importante ale Parcului Natural Comana și este important ca dinamica hidrologică să nu fie afectată.
242

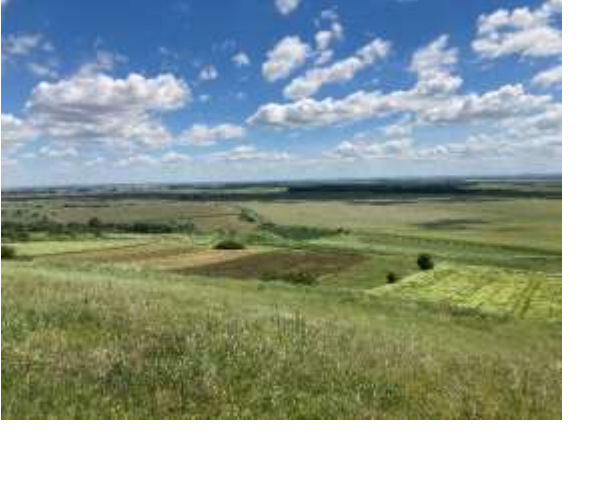
<p>Zona protejată Comana:</p> <ul style="list-style-type: none"> • Situată în interiorul ROSCI0043 într-o zonă de habitate mozaic: terenuri agricole, pășuni, cursuri de apă, zone de locuit discontinue. • Podgoriile sunt situate în apropierea coridorului de construcție și s-ar putea ca unul sau două terenuri cu podgorii să fie afectate. • Zonele de pășunat pentru animale vor fi afectate • Se recomandă o evaluare a populațiilor de amfibieni și reptile și monitorizarea continuă în timpul perioadei de implementare a proiectului, pentru a reduce mortalitatea ridicată datorată deshidratării ca urmare a izolării în gropi/șanțuri uscate din care aceste animale nu mai pot ieși. Pe traseul conductei unde se efectuează săpături, prezența cuiburilor și vizuinilor trebuie monitorizată cu atenție și se recomandă evitarea lucrărilor în aceste sectoare în perioadele de cuibărit sau pentru speciile care hibernează în sol, se evită perioadele de hibernare.

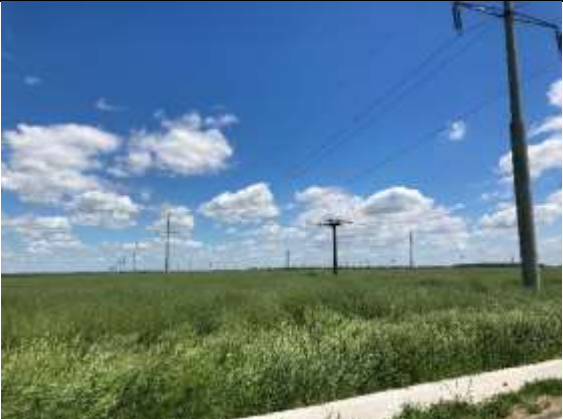
<p>Zona protejată Comana:</p> <ul style="list-style-type: none"> • Situată la limita de intrare a conductei în ROSCI0043. • Zona este definită de terenuri agricole. Impactul potențial este minim deoarece zona de habitate potențial sensibile din Parcul Comana va fi traversată de foraje orizontale, pe cea mai mare lungime. Terenul pare a fi intens fertilizat și tratat cu erbicide și insecticide. • Km 248 este situat la începutul ariei protejate.
295 - 296

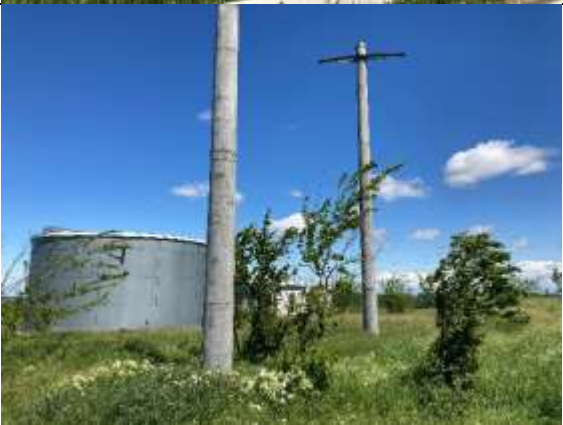
<p>Structuri situate în apropierea coridorului de lucru:</p> <ul style="list-style-type: none"> • Situată lângă orașul Clejani într-o zonă de teren agricol alternând cu sectoare de pășuni cu vegetație ruderalizată. • Între km 295 și 296 există mai multe puțuri de extracție a petrolului - sunt necesare investigații suplimentare pentru a determina impactul asociat cu câmpul de extracție a petrolului. • Au fost obținute avize de la compania de extracție a petrolului pentru subtraversarea conductelor de colectare a petrolului. • Inventar al siturilor/zonelor contaminate • Este vizibilă o structură în apropierea km 296 - aceasta arată ca un rezervor de apă cu puțuri de extracție a apei, dar instalația nu sunt încă finalizată. Presupunem că investiția a fost realizată pentru irigare, dar nu a fost niciodată finalizată. Sunt necesare investigații suplimentare pentru a determina cine este proprietarul acestui rezervor și care sunt planurile viitoare, deoarece coridorul de construcție este foarte aproape. • Există posibilitatea ca în această zonă să fie prezente specii de păsări, în special granivore și insectivore. De asemenea, în vegetația ruderală pot exista cuiburi paseriforme active în perioadele de cuibărit.

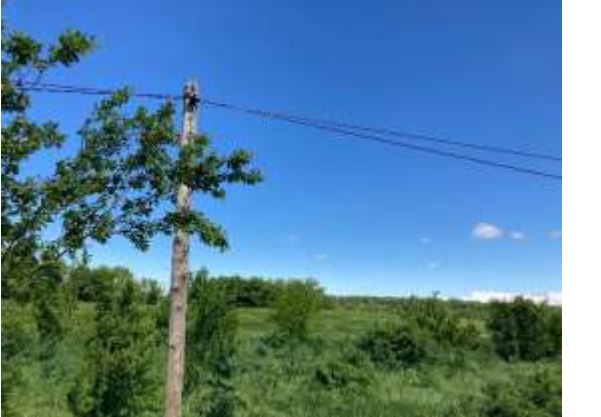
<p>Fermă situată aproape de coridorul de construcție:</p> <ul style="list-style-type: none"> • Fermă este situată în imediata apropiere a coridorului de construcție, dar cea mai apropiată structură pare deteriorată. S-ar putea ca ferma să nu mai fie operațională sau să-și fi redus considerabil funcționarea. Sunt necesare investigații suplimentare pentru a înțelege impactul construcției/exploatării conductei asupra acestei ferme. • Nu există prezență potențială de specii rare de plante sau urme de mamifere care trăiesc în principal în sol și care ar putea fi deranjate de proiect.
308

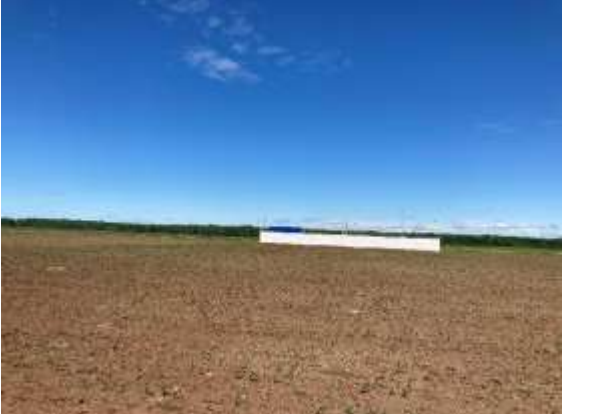
<p>Punct de legătură cu stația Podișor:</p> <ul style="list-style-type: none"> • Nu s-a observat niciun aspect special. • Conducta va subtraversa conducta BRUA și va accesa stația.
